**בדיקות קרקע ויעוץ לביסוס**  
**תחנת שאיבה צפונית - טבריה**  
**1917434**

24.2.20

טבריה, תחנת שאיבה "חוף צפוני" - בדיקה גיאולוגית ראשונית

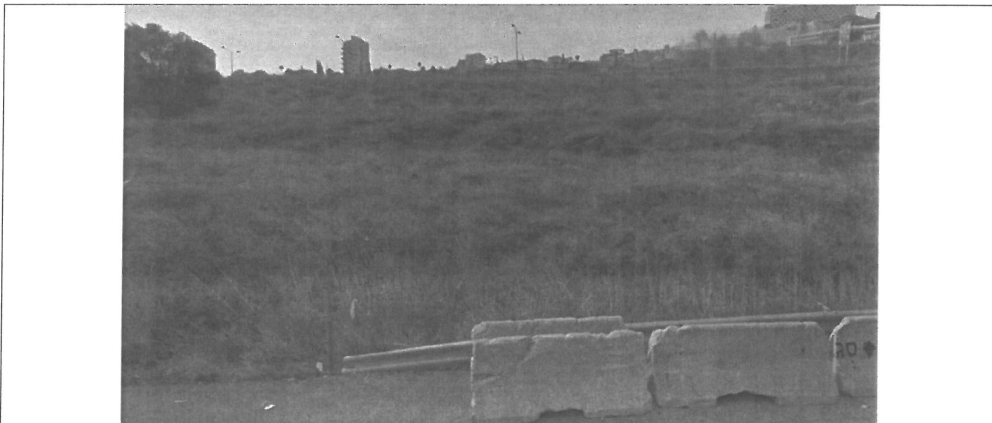
מבט לדרום על תא השטח המיועד לתחנת שאיבה "חוף צפוני". בפני השטח נפוץ מילוי וטלוס בהרכב חרסית שמנה עד רזה עם/בלי צרורות, שברי וגושי סלע (בעיקר בזלת) וכיסוי אלוביאלי עבה שעיקרו חרסית שמנה עם/בלי צרורות ושברי סלע. מתחת לני"ל שולט רצף סלעי משקע שעיקרו קרטון חוארי וחואר.

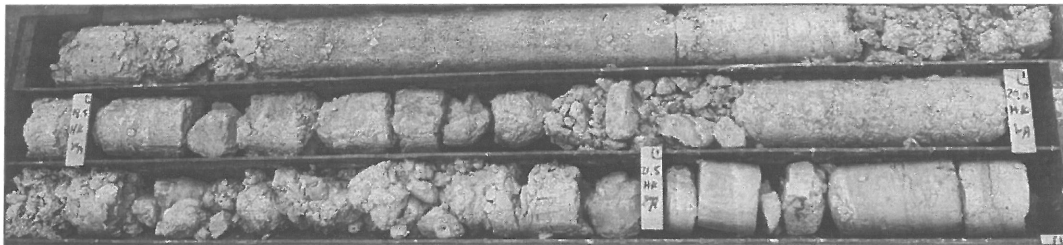
מעומק כ-12.5 מטר עד בסיס הקדיחה בעומק 30.0 מטר נקדח "קומפלקס" של סלעי משקע בהרכב קרטון חוארי עד חואר קרטוני וחואר, צהבהב-אפרפר, במקומות, ירקרק הללו עם/בלי מרכיב של חול. הסלעים רכים עד בינוני קושי, חוזק נמוך.

בעומק 22.0-24.3 מטר אותרה שכבה של גיר צהבהב אפרפר מגוון בורוד וחום, דק עד גס גביש, קשה חוזק גבוה, במקומות בלוי מעט חולי (בגוף הלוג הוגדר כקונגלומרט בהרכב בזלת בלוי, בזלת קשה וחומר דמוי אבן חול גירית).
